北京景山学校门头沟校区新建项目

(小学部分)

水土保持监测总结报告

监测单位：北京东州金潞科技有限公司

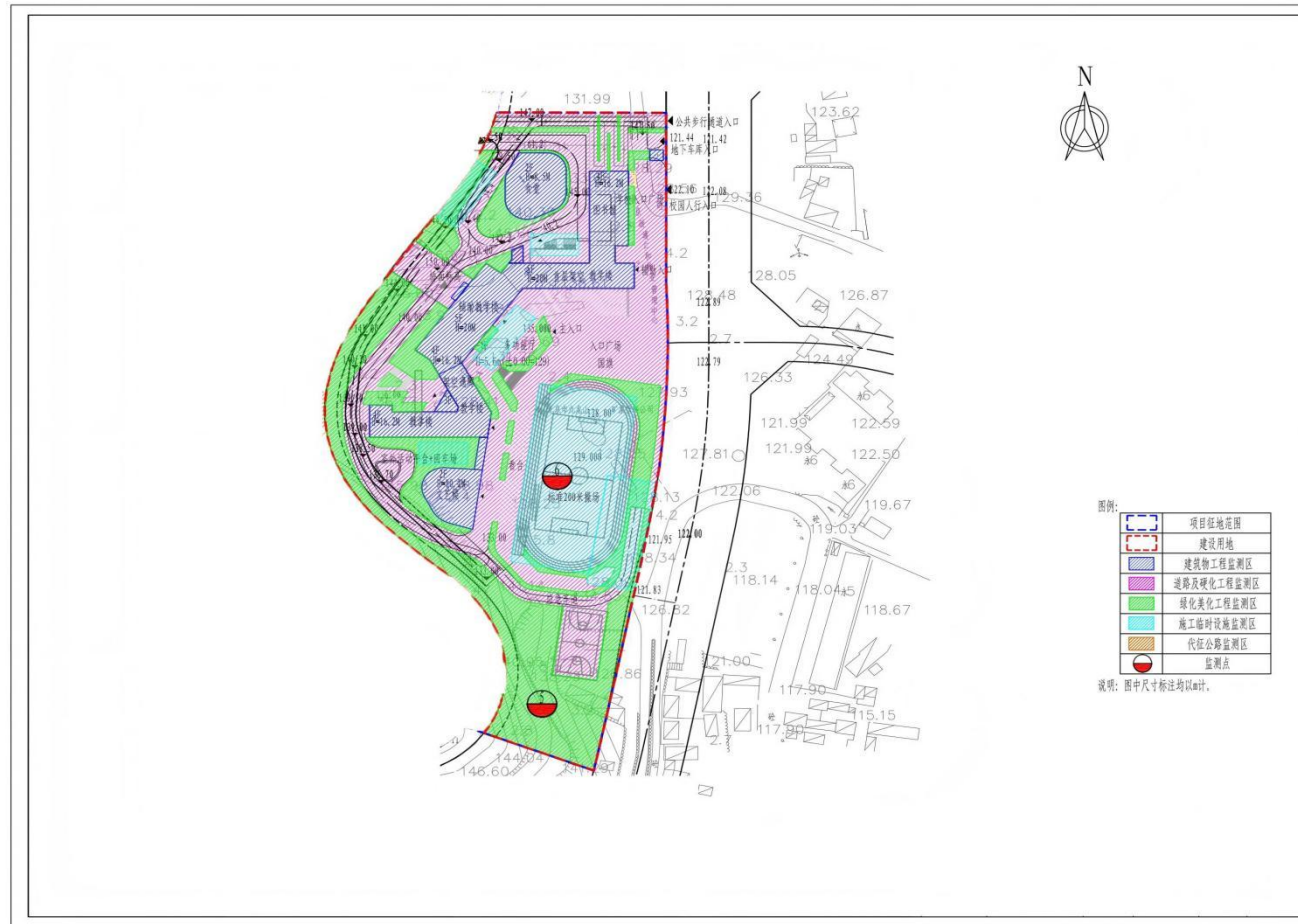
附图 3、监测点布设图

监测实施期间，监测人员对北京景山学校门头沟校区新建项目开展现场监测8次，布设监测点6个，全部为调查监测点。完成监测季报24份，编写监测日志8份。

因我单位接到监测任务时，本项目主体建筑物已完成，现场无土石方挖填施工；道路硬化面及管线工程区完成硬化铺装；因此仅在绿化工程区设置固定监测点，其他区域均为调查监测点。

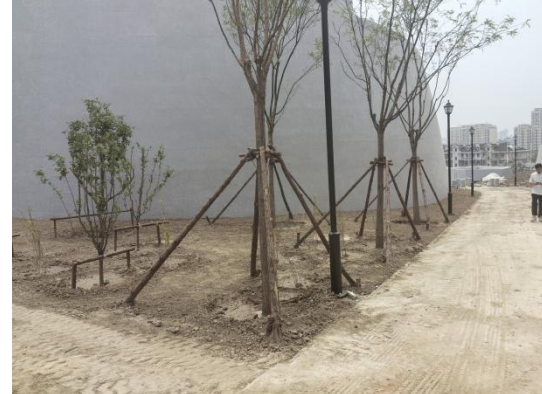
<p>透水砖铺装</p>

<p>下凹式整地</p>

<p>节水喷灌管网</p>	<p>雨水集蓄利用设施</p>

根据现场调查，对项目建筑周边石材铺装的硬化场地以及园林路等硬化地面采用透水砖铺装，有利于地表径流的下渗。铺装面积 0.36 万 m²。

根据现场调查，为更好地利用降雨产生的径流，对绿化区域采取下凹式整地，通过地形整理改造，使绿化区地形略低于周边地面 5~10cm，将雨水径流经过绿地自然下渗，多余雨水由雨水管网排走。项目下凹式绿地整地面积 0.85hm²。

根据现场调查及查阅过程资料，本项目雨洪利用设施形成一个完整的系统，项目屋面（非绿化屋面）雨水通过竖向管网收集进入下凹式绿地下渗，多余雨水通过雨水算子、雨水井收集进入蓄水池，在蓄水池收集利用后，多余雨水溢流进入项目区雨水管网后外排。本项目蓄水池设计为地埋式蓄渗一体式蓄水池，在小学地块，操场的东侧的硬化场地下方设置了一座 400m³ 蓄水池。

根据现场调查及查阅过程资料，为合理有效利用水资源，结合主体设计资料，利用中水管网和蓄水池在绿化区域设置灌溉设施 198m。

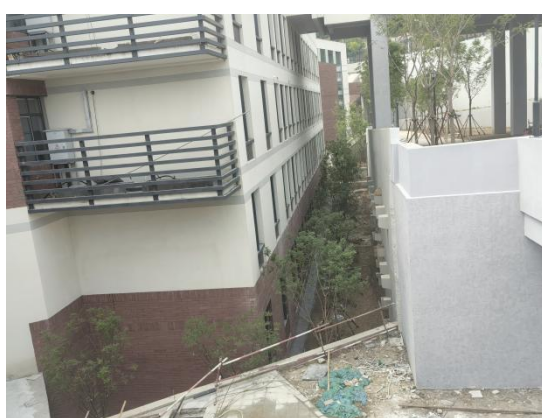
<p>植物措施</p>	<p>植物措施</p>

本项目绿化按照园林式布置,配置适宜的植被,营造出自然舒适的景观模式。绿化树种采用油松、桧柏、国槐、栾树、银杏、白玉兰、紫叶李、元宝枫等乔木,及丁香、木槿、紫薇、连翘、榆叶梅、碧桃等花灌木进行美化,适当栽植萱草、鸢尾、地被菊、地被月季等植物进行有序、美观的绿化,林间撒播高羊茅草籽。景观绿化面积 0.94hm²。

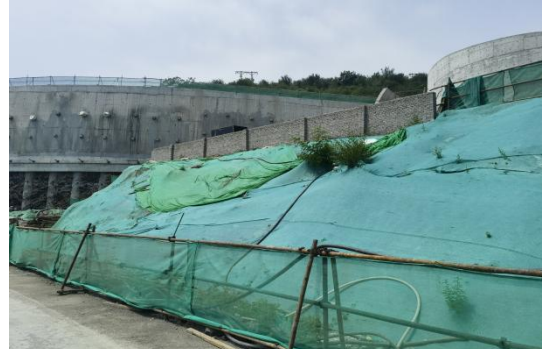
<p>屋顶绿化</p>	<p>屋顶绿化</p>

本项目屋顶绿化面积 4200m²,屋顶绿化类型为种植平屋面,屋顶绿化由上至下分别由植被层、轻质种植土、排水板、塑料格栅、软式透水管、滤水层、防水层、找坡层等组成。本项目种植屋面土层厚 800mm,主要采用地被植物进行绿化。
